REHABILITACIÓN DE EDIFICIO AFECTADO POR EL TERREMOTO DEL 16 DE ABRIL DE 2016 DE ECUADOR EN LA ULEAM

R. Aguiar*, F. Del Castillo, J. Mizobe***, P. Mendoza******

Recibido 30/04/2016; Aprobado: 28/05/2016

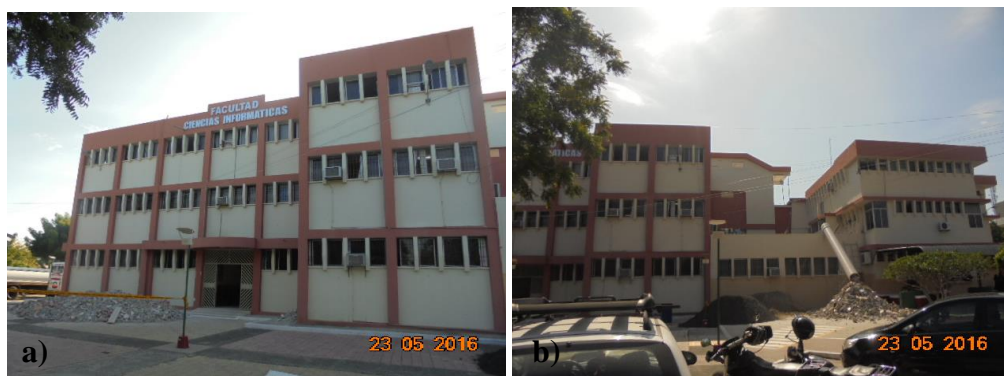
Varios cuerpos estructurales conforman la Facultad de Informática, uno de ellos es el presentado en la imagen “a” de la Figura 3, donde se observa una estructura de 3 pisos de hormigón armado, con una cubierta de acero de lámina delgada. Las paredes interiores presentaron daño moderado, a excepción del área de grada donde el daño fue extensivo durante el terremoto del 16 de abril. En la imagen “b” se observa otro bloque estructural de 1

piso con un tubo por el cual fue arrojado el material (bloques y ladrillos) que había sido utilizado en la construcción de las paredes del Bloque Estructural analizado, denominado en este artículo como Bloque Estructural uno. La fachada de la Figura 3 corresponde al pórtico del eje 8.

Figura 3. Fachada de edificio de Facultad de Informática de ULEAM

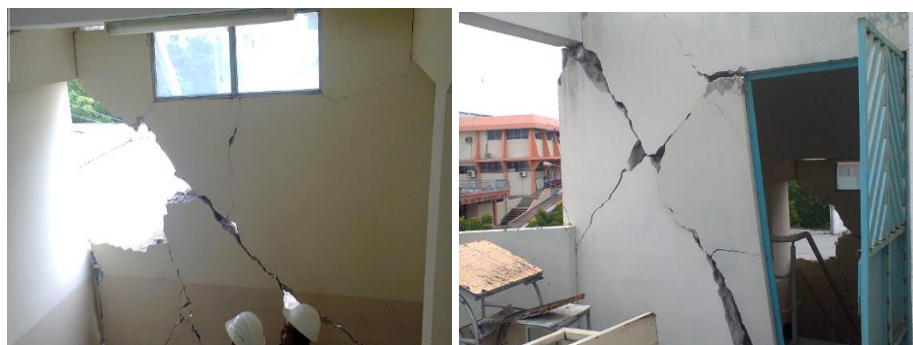
El mayor daño se presentó en las paredes de los descansos de la grada, fragmentadas en forma explosiva (ver Figura 6). Sin embargo, se considera como daño local debido a la flexibilidad del descanso de la grada. En ese sitio se van a colocar columnas de acero para que el descanso no trabaje en voladizo.

Figura 6. Rotura de paredes en los descansos de la grada.

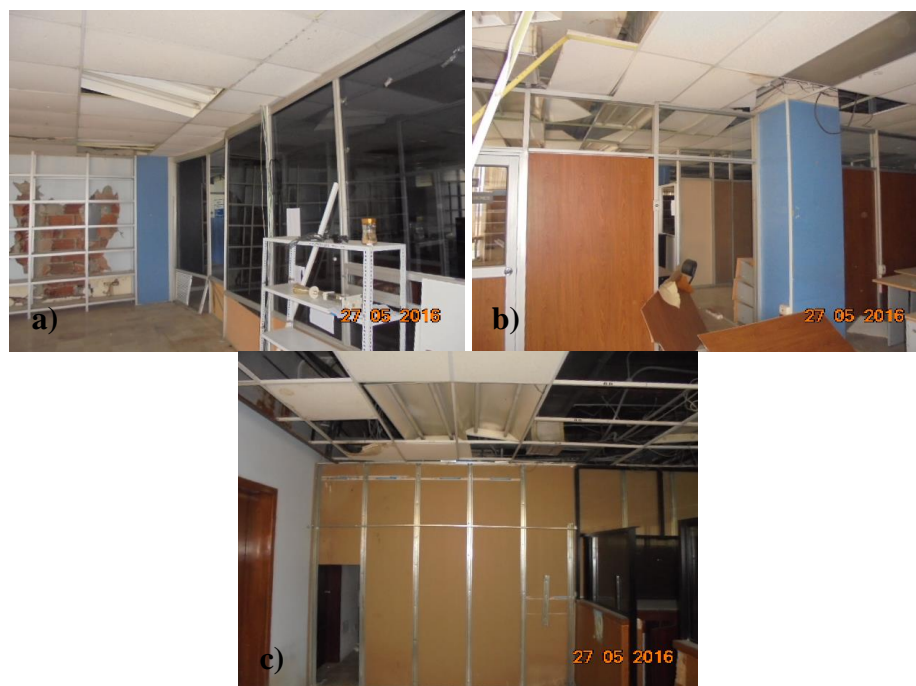
Nacional de Fomento (BNF), ubicado en la Av. Malecón, se encontraron varias paredes con material liviano que no se comportaron satisfactoriamente durante el terremoto de 2016, debido a que no fueron correctamente ejecutadas. No se construyeron juntas de construcción en las paredes largas con material liviano, como se observa en la imagen “a” de la Figura 9, en que la pared terminó deformándose por la mitad aproximadamente. En la imagen “b” de la misma figura, se observa que uno de los paneles se rompió, aunque queda la interrogante si ocurrió durante o después del sismo ya que el marco de aluminio que lo sostenía no se deformó. Otra de las fallas comunes que se tiene en la colocación de las paredes livianas, es la falta de anclaje de la estructura de la pared, en la parte superior e inferior. Se puede observar esto en la imagen “c” de la Figura 9, se aprecia que uno de los paredes se desprendió y que estaban sujetas a los perfiles que soportan a los plafones, que dicho sea de paso se cayeron porque sus perfiles no estaban bien sujetos.

Figura 9. Construcción de paredes en Edificio del Banco Central ubicado en Manta; a) pared sin junta de construcción; b) rotura de panel de madera; c) caída de uno de los recubrimientos de la pared.

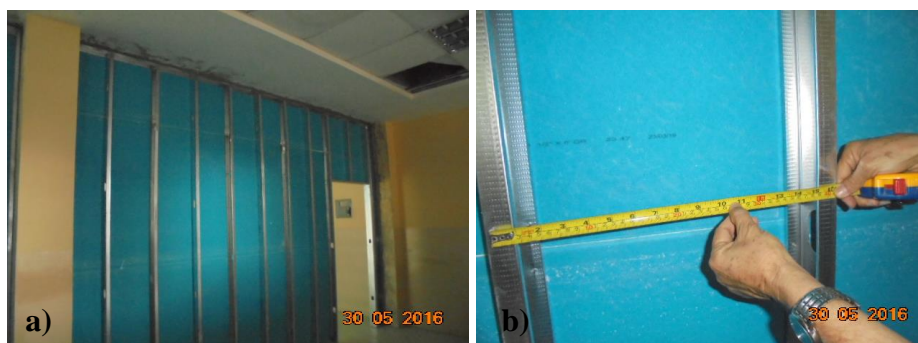
Figura 11. Colocación de estructura de Gypsum: a) elementos verticales con perfiles G en tol de 1 mm, de espesor; b) Espaciamiento de 41 cm

En la construcción de las paredes con Gypsum efectuadas en el Bloque Estructural uno de la Facultad de Informática, se utilizó perfiles de tol en forma de "G" de 0.6 mm de espesor tal como se aprecia en la imagen "a" de Figura 11, separados cada 41 cm, es decir menor a los 60 cm permitidos. El espaciamiento se ve en la imagen "b".
